நீர்ப்பாசனத் திணைக்களம், வடக்கு மாகாண சபை
වාරිමාර්ග දෙපාර්තමේන්තුව, උතුරු පළාත් සභාව
Department of Irrigation, Northern Provincial Council

எனது இல: / මගේ අංකය / My NO: NP/27/02/001

திகதி / දිනය / Date: 2025-11-28

நீர்ப்பாசனத் திணைக்களம் - வடக்கு மாகாணம்
28.11.2025 – 09.00am

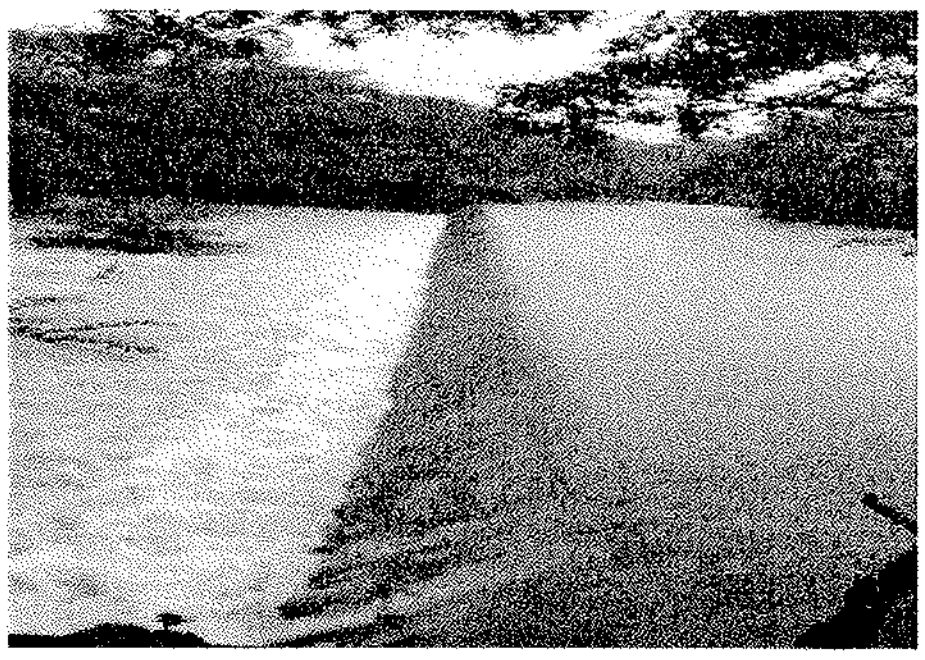
தேறாங்கண்டல் - வான் பாய்கின்றது
